Geschichtsträchtige Brücke wird gerettet

Dank Sanierung der Hebeltobelbrücke zwischen Eschenbach und Uznach bleibt ein Stück Bau- und Sozialgeschichte erhalten

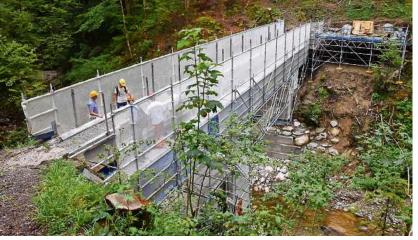
Vollkommen eingerüstet: Von der Hebeltobelbrücke ist momentan nicht viel
